**Evaluarea riscului de coliziune în cele mai importante zone pentru pelicani creți *Pelecanus crispus* în România**

**Assess collision risk with powerlines and mapping high risk areas at key sites for the Dalmatian pelicans in Romania**

**Project: Conservation of the Dalmatian Pelican along the Black-Sea  
Mediterranean Flyway/Pelican Way of Life**

LIFE18 NAT/NL/000716

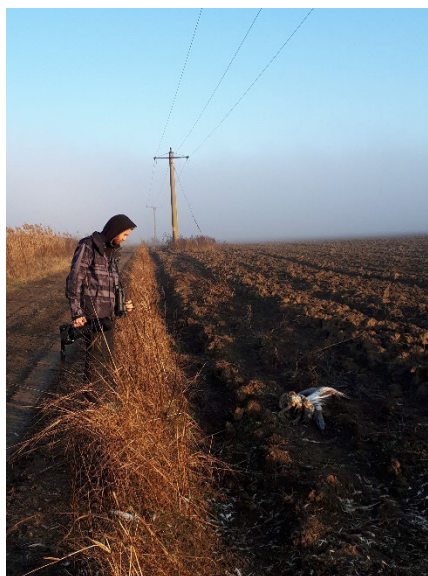
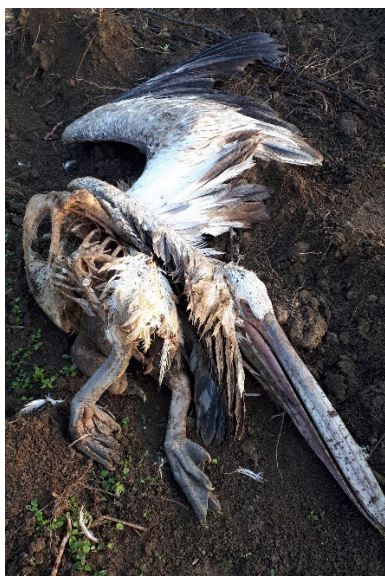
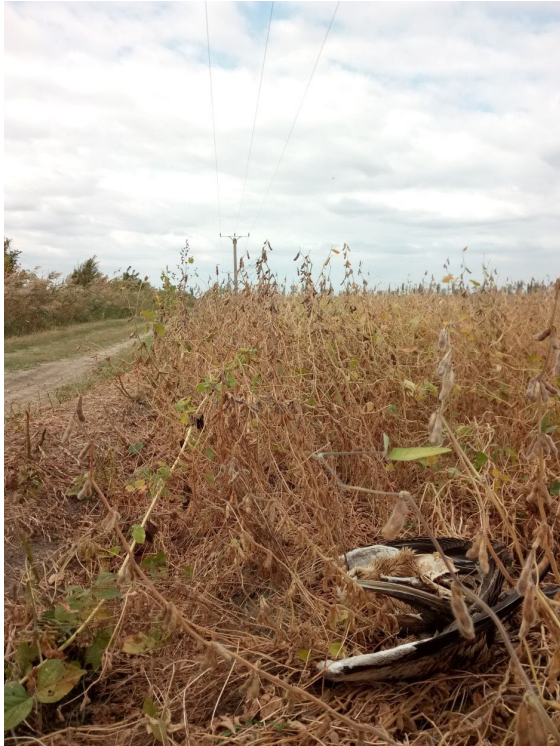
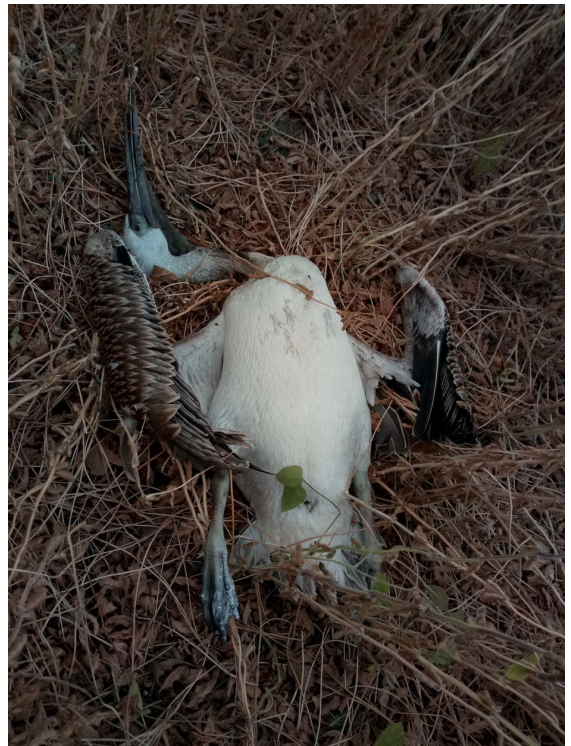
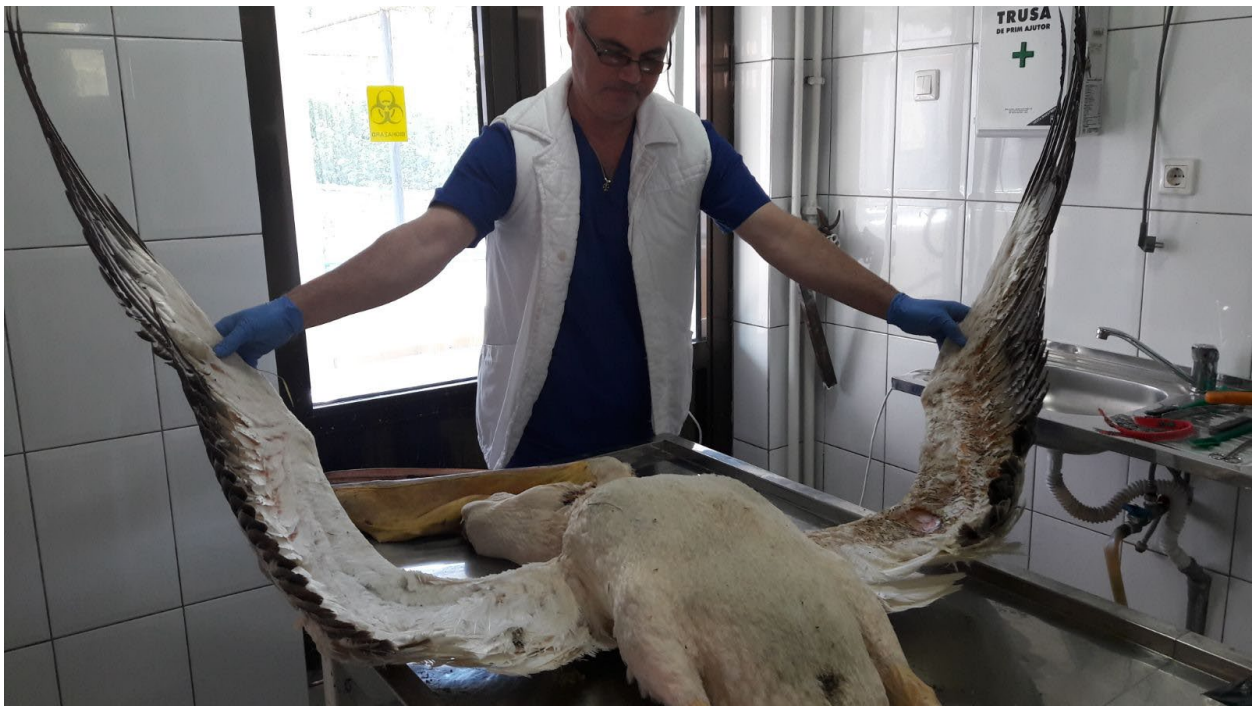
În data de 14.12. 2019, în urma efectuării unei vizite pe teren a echipei SOR au fost descoperiți doi indivizi din specia pelican creț (*Pelecanus crispus*) morți sub linia de medie tensiune localizată între coordonatele N44.241127 E27.232461 și N44.228981 E27.233794. Această secțiune este recunoscută ca fiind problematică, pe 22 septembrie 2017, tot pe această secțiune de linie electrică echipa SOR a fost găsit alți 12 pelicani comuni (*Pelecanus onocrotalus*) morți.

Secțiunea critică de aproximativ 1.4km de linie de medie tensiune în discuție mărginește latura vestică a lacului lezer Călărași și reprezintă un obstacol în calea speciilor acvatice (pelicani creți și comuni, gâște sălbatice, alte specii) în traseul spre alte zone acvatice învecinate sau zonele de odihna de pe terenurile din proximitatea lacului. Riscul este cu atât mai mare cu cât în perioadele de pasaj pe lacul lezer Călărași au loc concentrații mari de specii acvatice, dintre care pelicani comuni de până la câteva mii de exemplare, pelicani creți (392 în decembrie 2019), gâște cu gât roșu etc. Suplimentar, fiind un loc de odihnă pentru berze sau specii răpitoare, pe aceasta secțiune au fost înregistrate și cazuri de mortalitate datorată electrocutării la nivelul stâlpilor.

Cazuri de mortalitate la lezer Călărași – pelicani creți și pelicani comuni (foto E. Todorov)

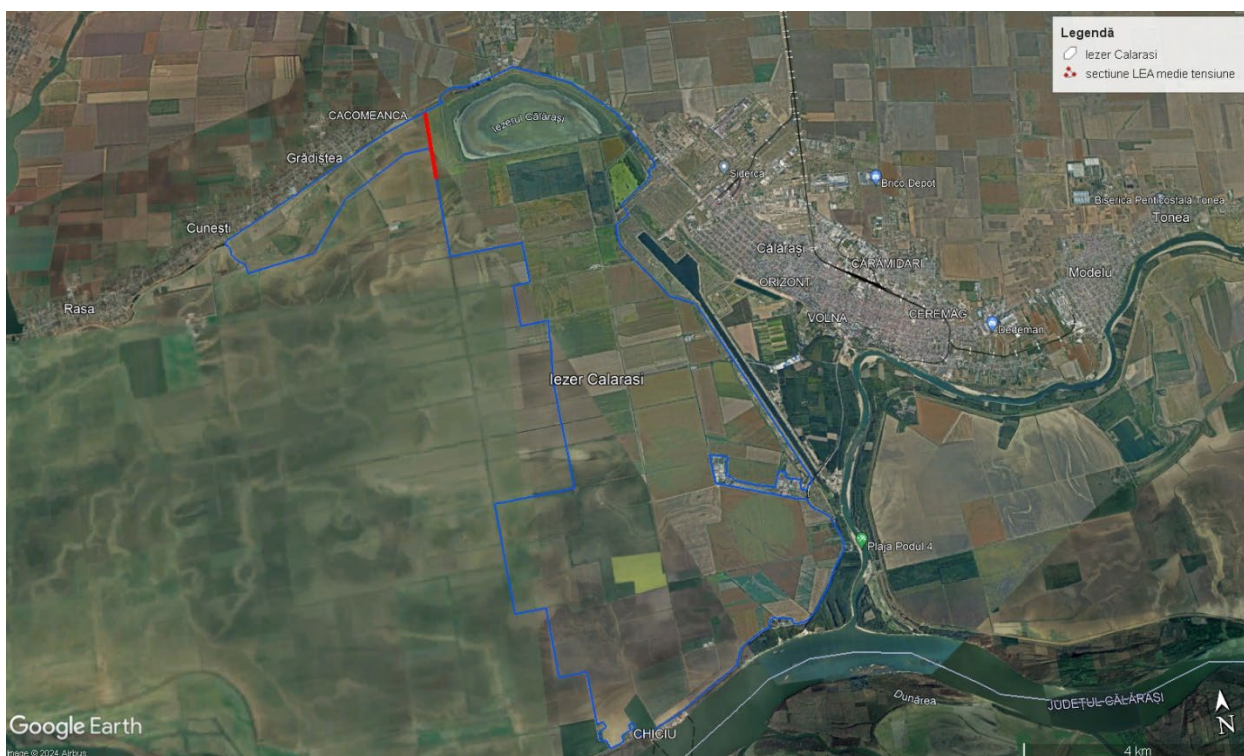
Secțiune LEA de mare risc unde au fost găsiți pelicani creți și comuni la lezer Călărași

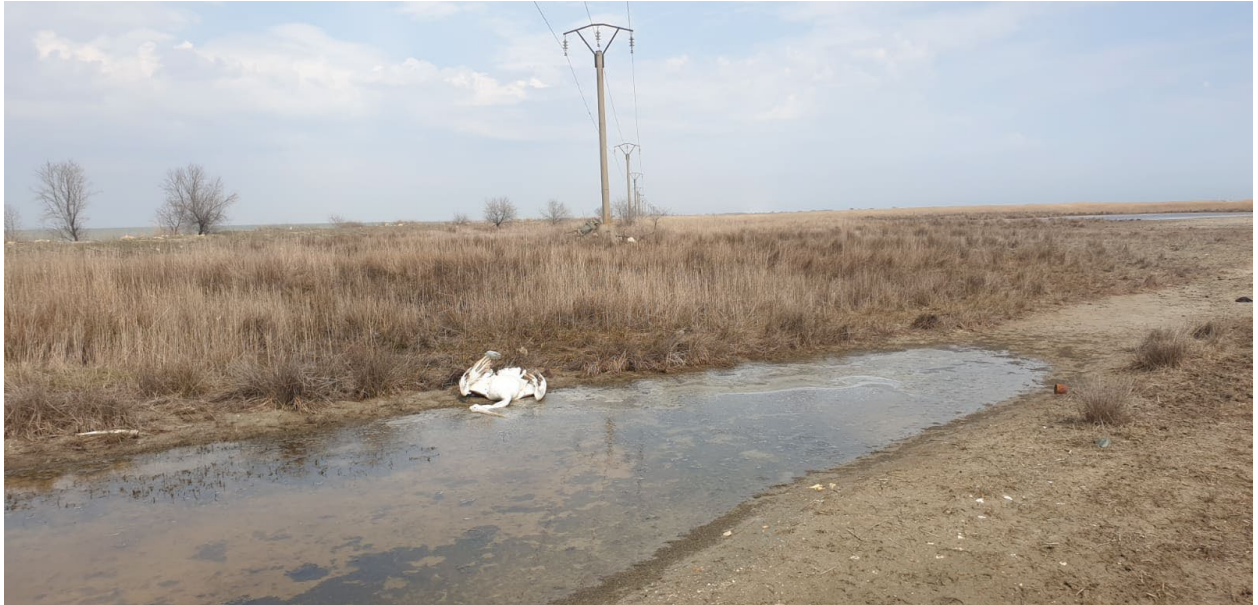
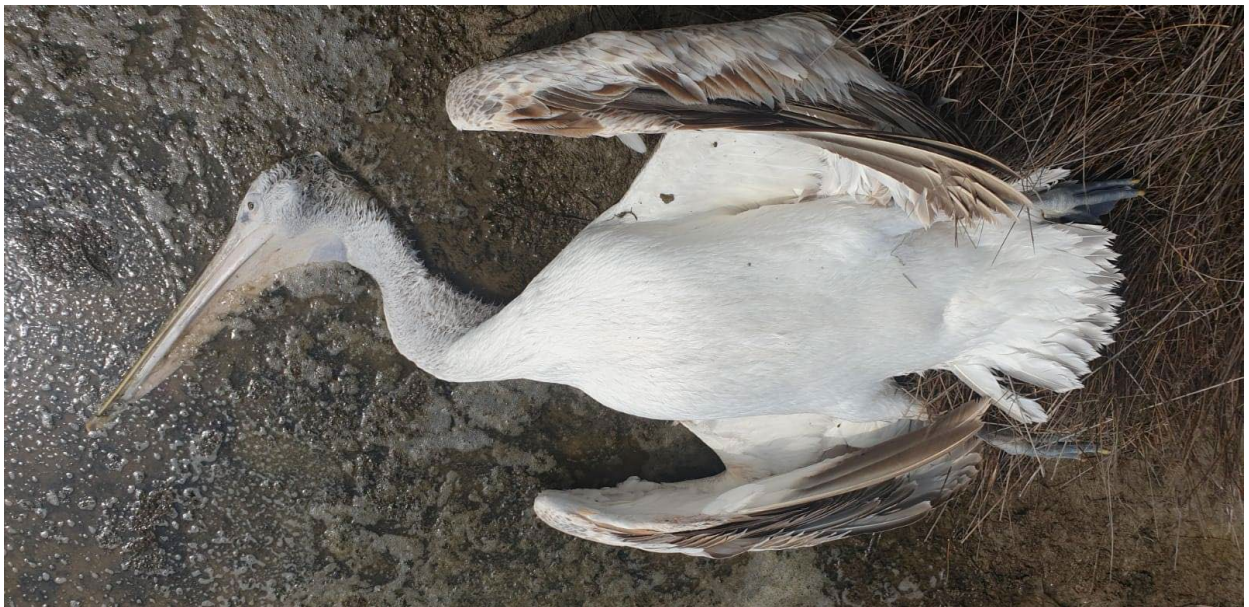
La data de 02.04.2021, 2 pelicani creți *Pelecanus crispus* care au suferit coliziuni cu linia electrică în zona Edighiol au fost găsiți în imediata vecinătate a liniei (G. Chișamera). Unul mort iar celălalt, doar rănit în urma coliziunii, a fost transportat la centrul de reabilitare Visul Luanei însă nu a supraviețuit. La data de 01.07.2023, 2 pelicani creți morți în urma coliziunilor au fost găsiți în apropiere de Gura Portiței (P. Galan).

Mortalitate cauzata de LEA Grindul Chituc –pelicani creți (foto G. Chișamera)

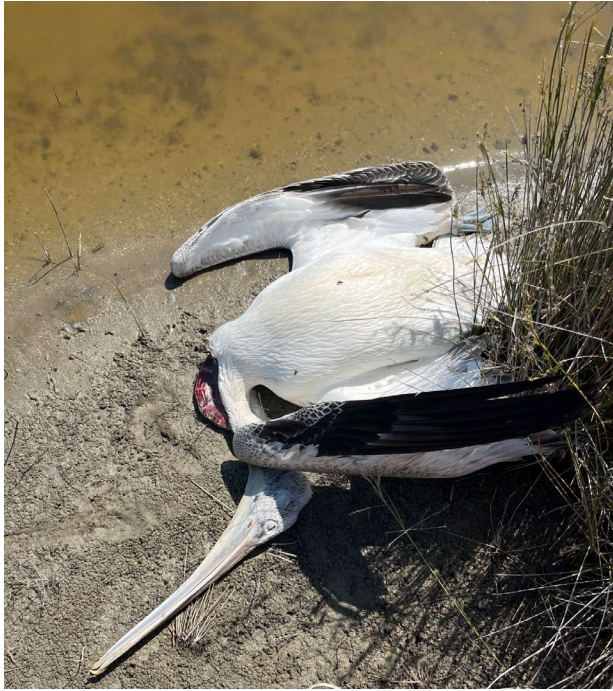
Mortalitate cauzata de LEA Grindul Chituc –pelicani creți  
(foto P. Galan)

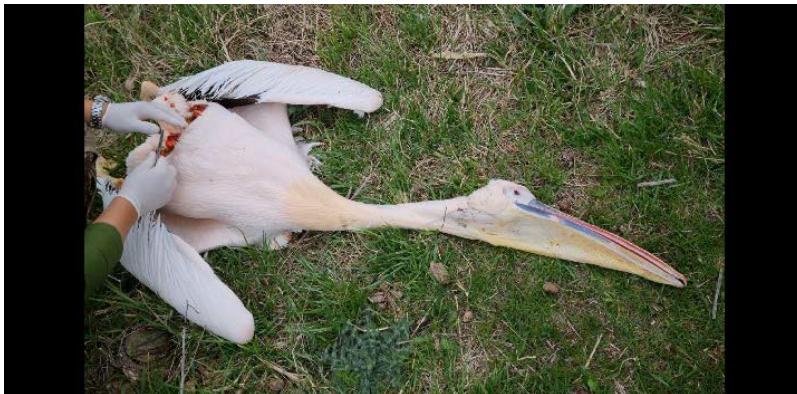
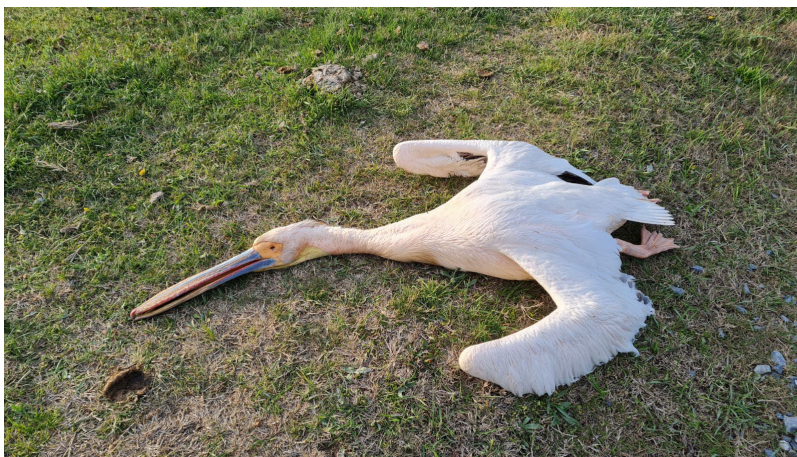
La data de 18.04.2021, la sud de localitatea Cardon au fost identificate sub linia de medie tensiune 2 cadavre de pelicani comuni *Pelecanus onocrotalus*, pentru care s-a întocmit și raport medical de necropsie de către medicii veterinari care au depistat pasărele în teren (dr. O. Roșu, dr. F. Mlagiu, I. Ene). Pe lângă constatarea decesului prin coliziune, în cadrul necropsiei a fost stabilită și prezența unor alice în organismele pelicanilor. Ulterior, la data de 20.04.2021 a fost identificat un pescăruș de talie mare, tot că deces în urma coliziunii cu această linie.

Mortalitate cauzata de LEA Cardon –pelicani comuni (foto O. Roșu)

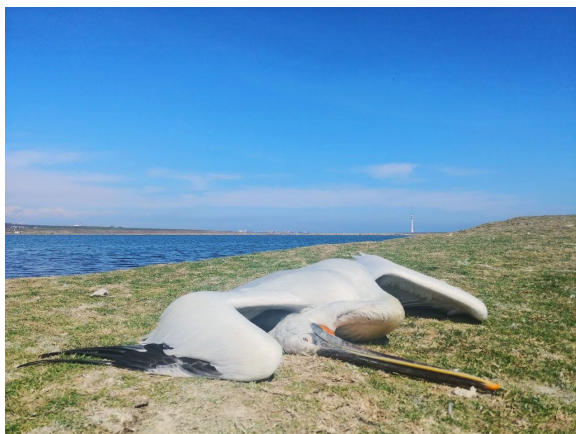
Anterior desfășurării proiectului, dar și în timpul acestuia, au existat câteva cazuri de mortalitate a pelicanilor creți, din care unele atribuite coliziunii cu linii electrice sau altor cauze. Un caz de mortalitate a fost 1 adult de pelican creț găsit pe data de 20.03.2021 pe malul lacului Techirghiol fără a se putea stabili la fata locului cauza. La radiografiile ulterioare s-a constatat prezenta unor alice de vânătoare în organism. Similar, în 17.05.2023 1 pelican creț adult incapabil de zbor a fost transportat la centrul de reabilitare Visul Luanei unde în pofida intervențiilor nu a supraviețuit. Și acest pelican prezenta alice de vânătoare în organism. Actele de constatare au fost transmise către autorități. Aceste cazuri indică faptul că cel puțin în anumite zone, există acte de braconaj la adresa pelicanilor, cel mai probabil asociate conflictului între piscicultori și păsările ihtiofage, în locații unde aceștia încearcă îndepărtarea pelicanilor prin orice mijloace, inclusiv cele ilegale.

Mortalitate lacul Techirghiol –pelican creț (foto S. Bugariu)

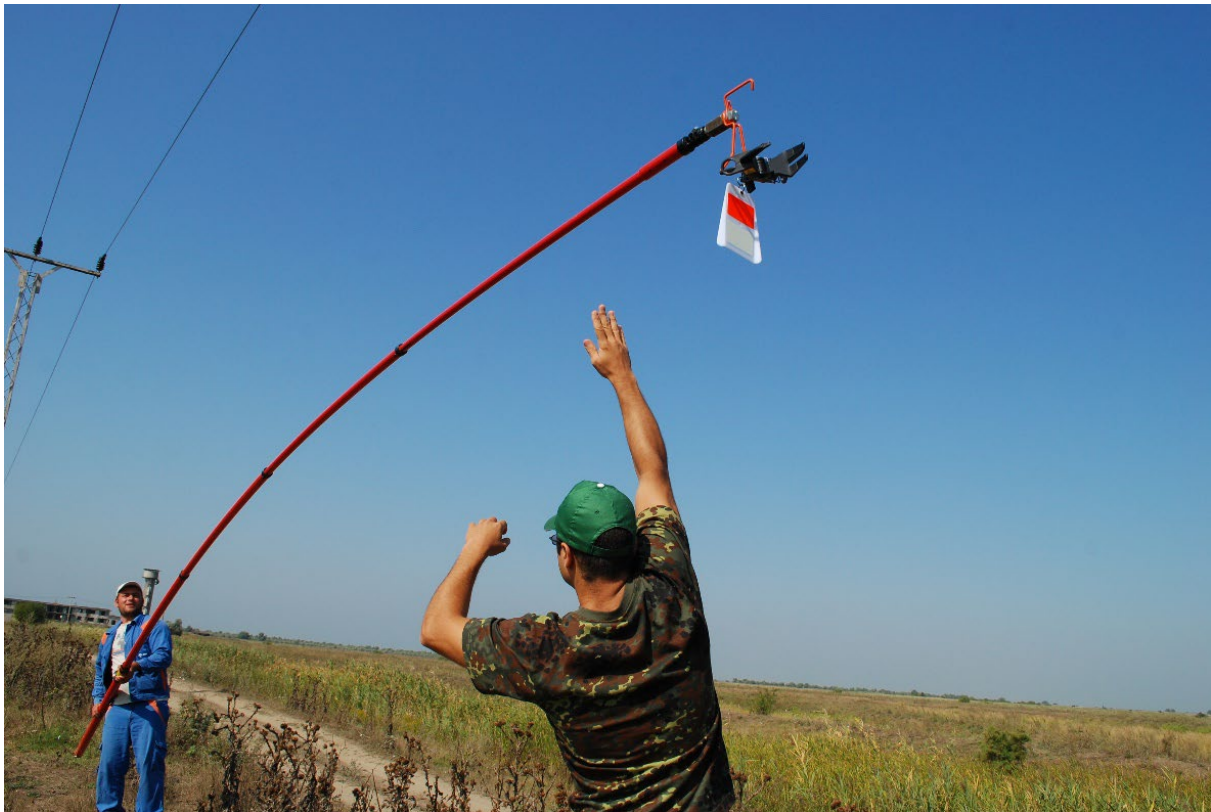
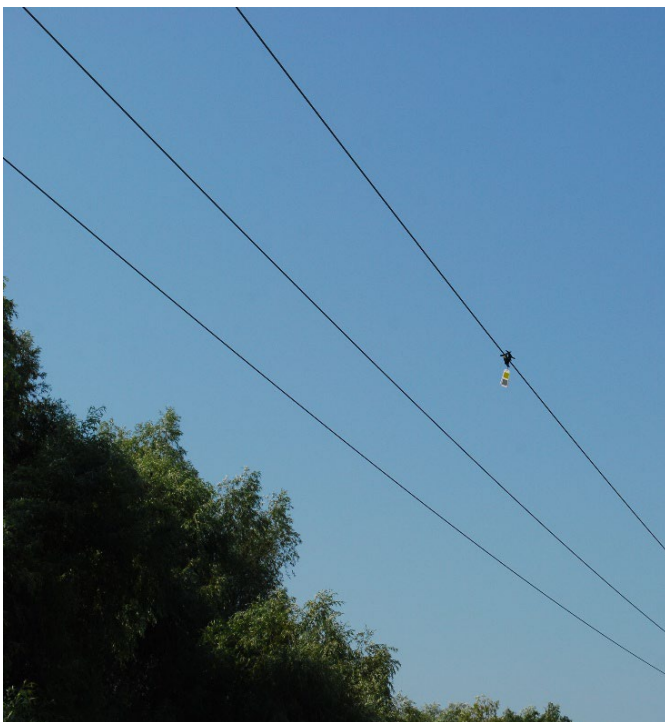
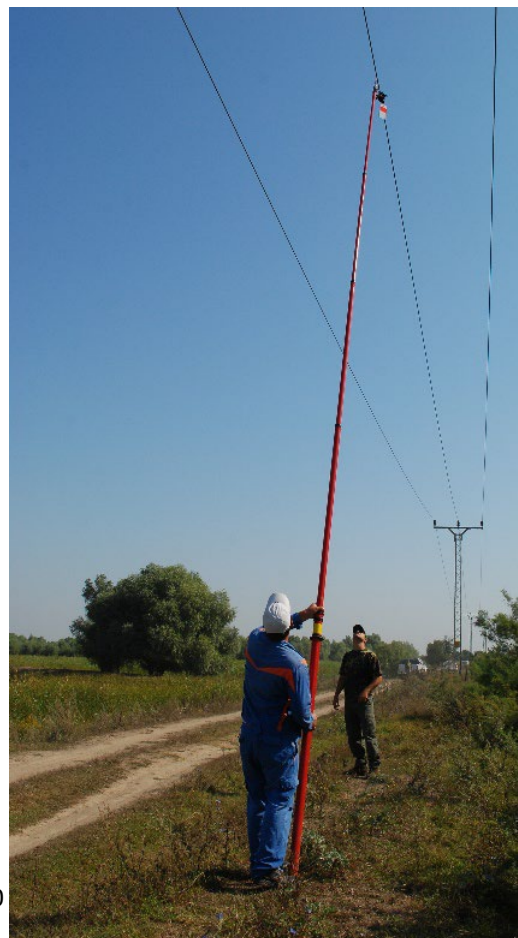
Montare dispozitive vizuale (divertoare) de tip FireFly-pentru o vizibilitate optima a liniei, dispozitivele se monteaza din app. 10 in 10 m (foto C. Mititelu)

Modalitatea principală prin care se poate evita riscul de coliziune este **amplasarea de dispozitive vizuale, avertizoare (divertoare)**, care prin caracteristicile specifice fac ca LEA, atât de medie tensiune cât și de înalta tensiune să fie vizibile păsărilor în zbor, făcând evitarea cablurilor mult mai facilă. O altă modalitate recentă este reprezentată de înlocuirea cablurilor de medie tensiune cu unele izolate, a căror dispunere se face ulterior prin răsucirea (torsadarea) acestora. Aceasta soluție tehnică este de asemenea benefică, deoarece **liniile torsadate** sunt mult mai vizibile și în acest caz este redus nu doar riscul de coliziune ci și riscul de electrocutare la nivelul stâlpilor. Cea mai eficientă modalitate de a evita riscurile de orice fel este **îngroparea cel puțin a secțiunilor de mare risc**, adică transformarea acestora în linii electrice subterane LES. Deși cea mai costisitoare, această metodă se aplica cu mare succes, mai ales în condițiile în care anumite linii sunt localizate în arii naturale protejate și au un efect nociv și constant asupra speciilor cu regim de protecție.
